Statusrapport för Plogen 2, Lund Bilaga F

Ansökan om tillstånd för befintlig och planerad verksamhet på Lunds
hetvattencentral

Statusrapport

Datum	2019-10-18
Uppdragsnummer	1320035858
Utgåva/Status	Fastställd

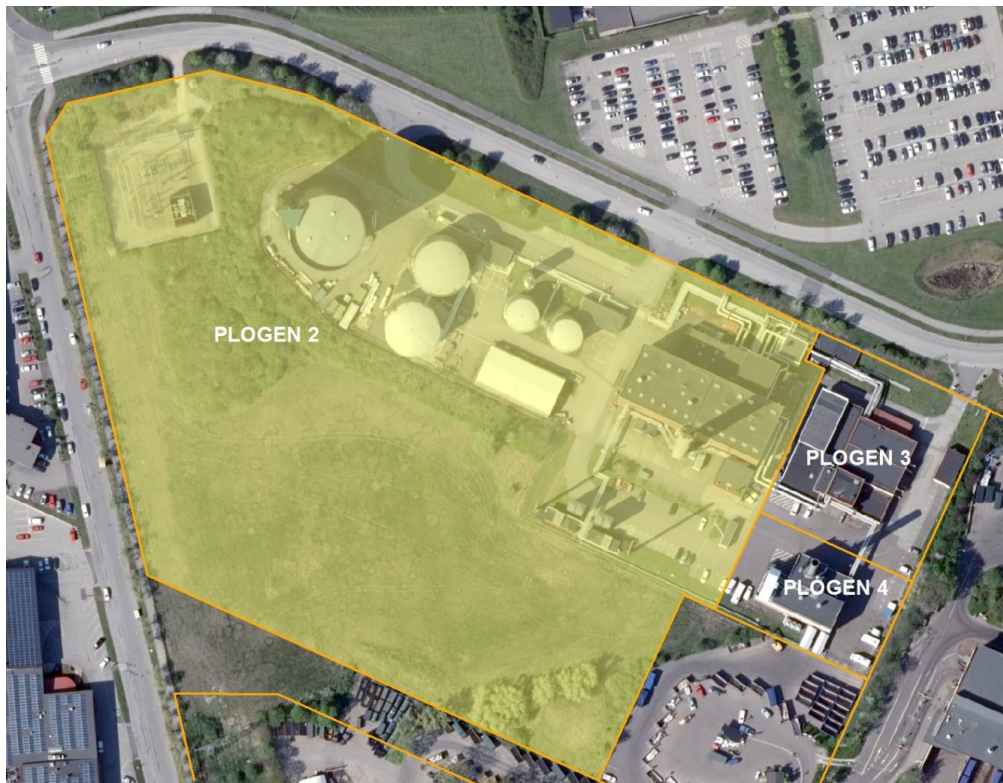
Figur 2. Aktuell fastighet, Plogen 2, markerad med gult. På bilden syns även fastigheterna Plogen 3 och Plogen 4.

Bebyggelsen finns enbart på den norra delen av fastigheten medan den södra delen är obebyggd, se Figur 2.

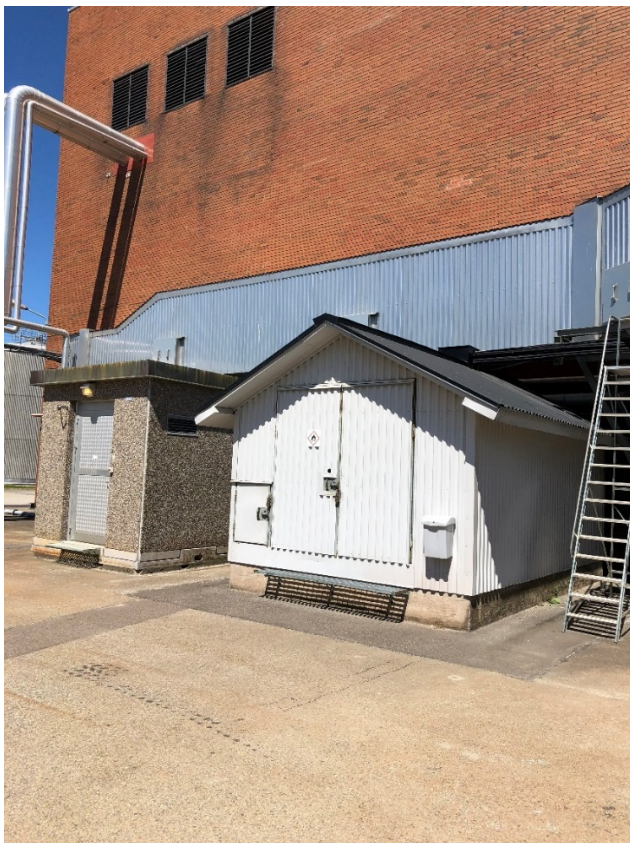
E01 (lättolja) levereras med lastbil till oljetanken som ligger väster om skorstenen, se bilaga 1. Lättoljan förvaras i en 10 m³ stor cistern som ligger söder om Panna 3 och 4. Cisternen är invallad och inbyggd i en vit containerbyggnad, se Figur 3, som står på hårdgjord yta. Detta reducerar risken för föroreningskador väsentligt.

Figur 3. Oljecisternen för E01 förvaras i den vita byggnaden till höger.

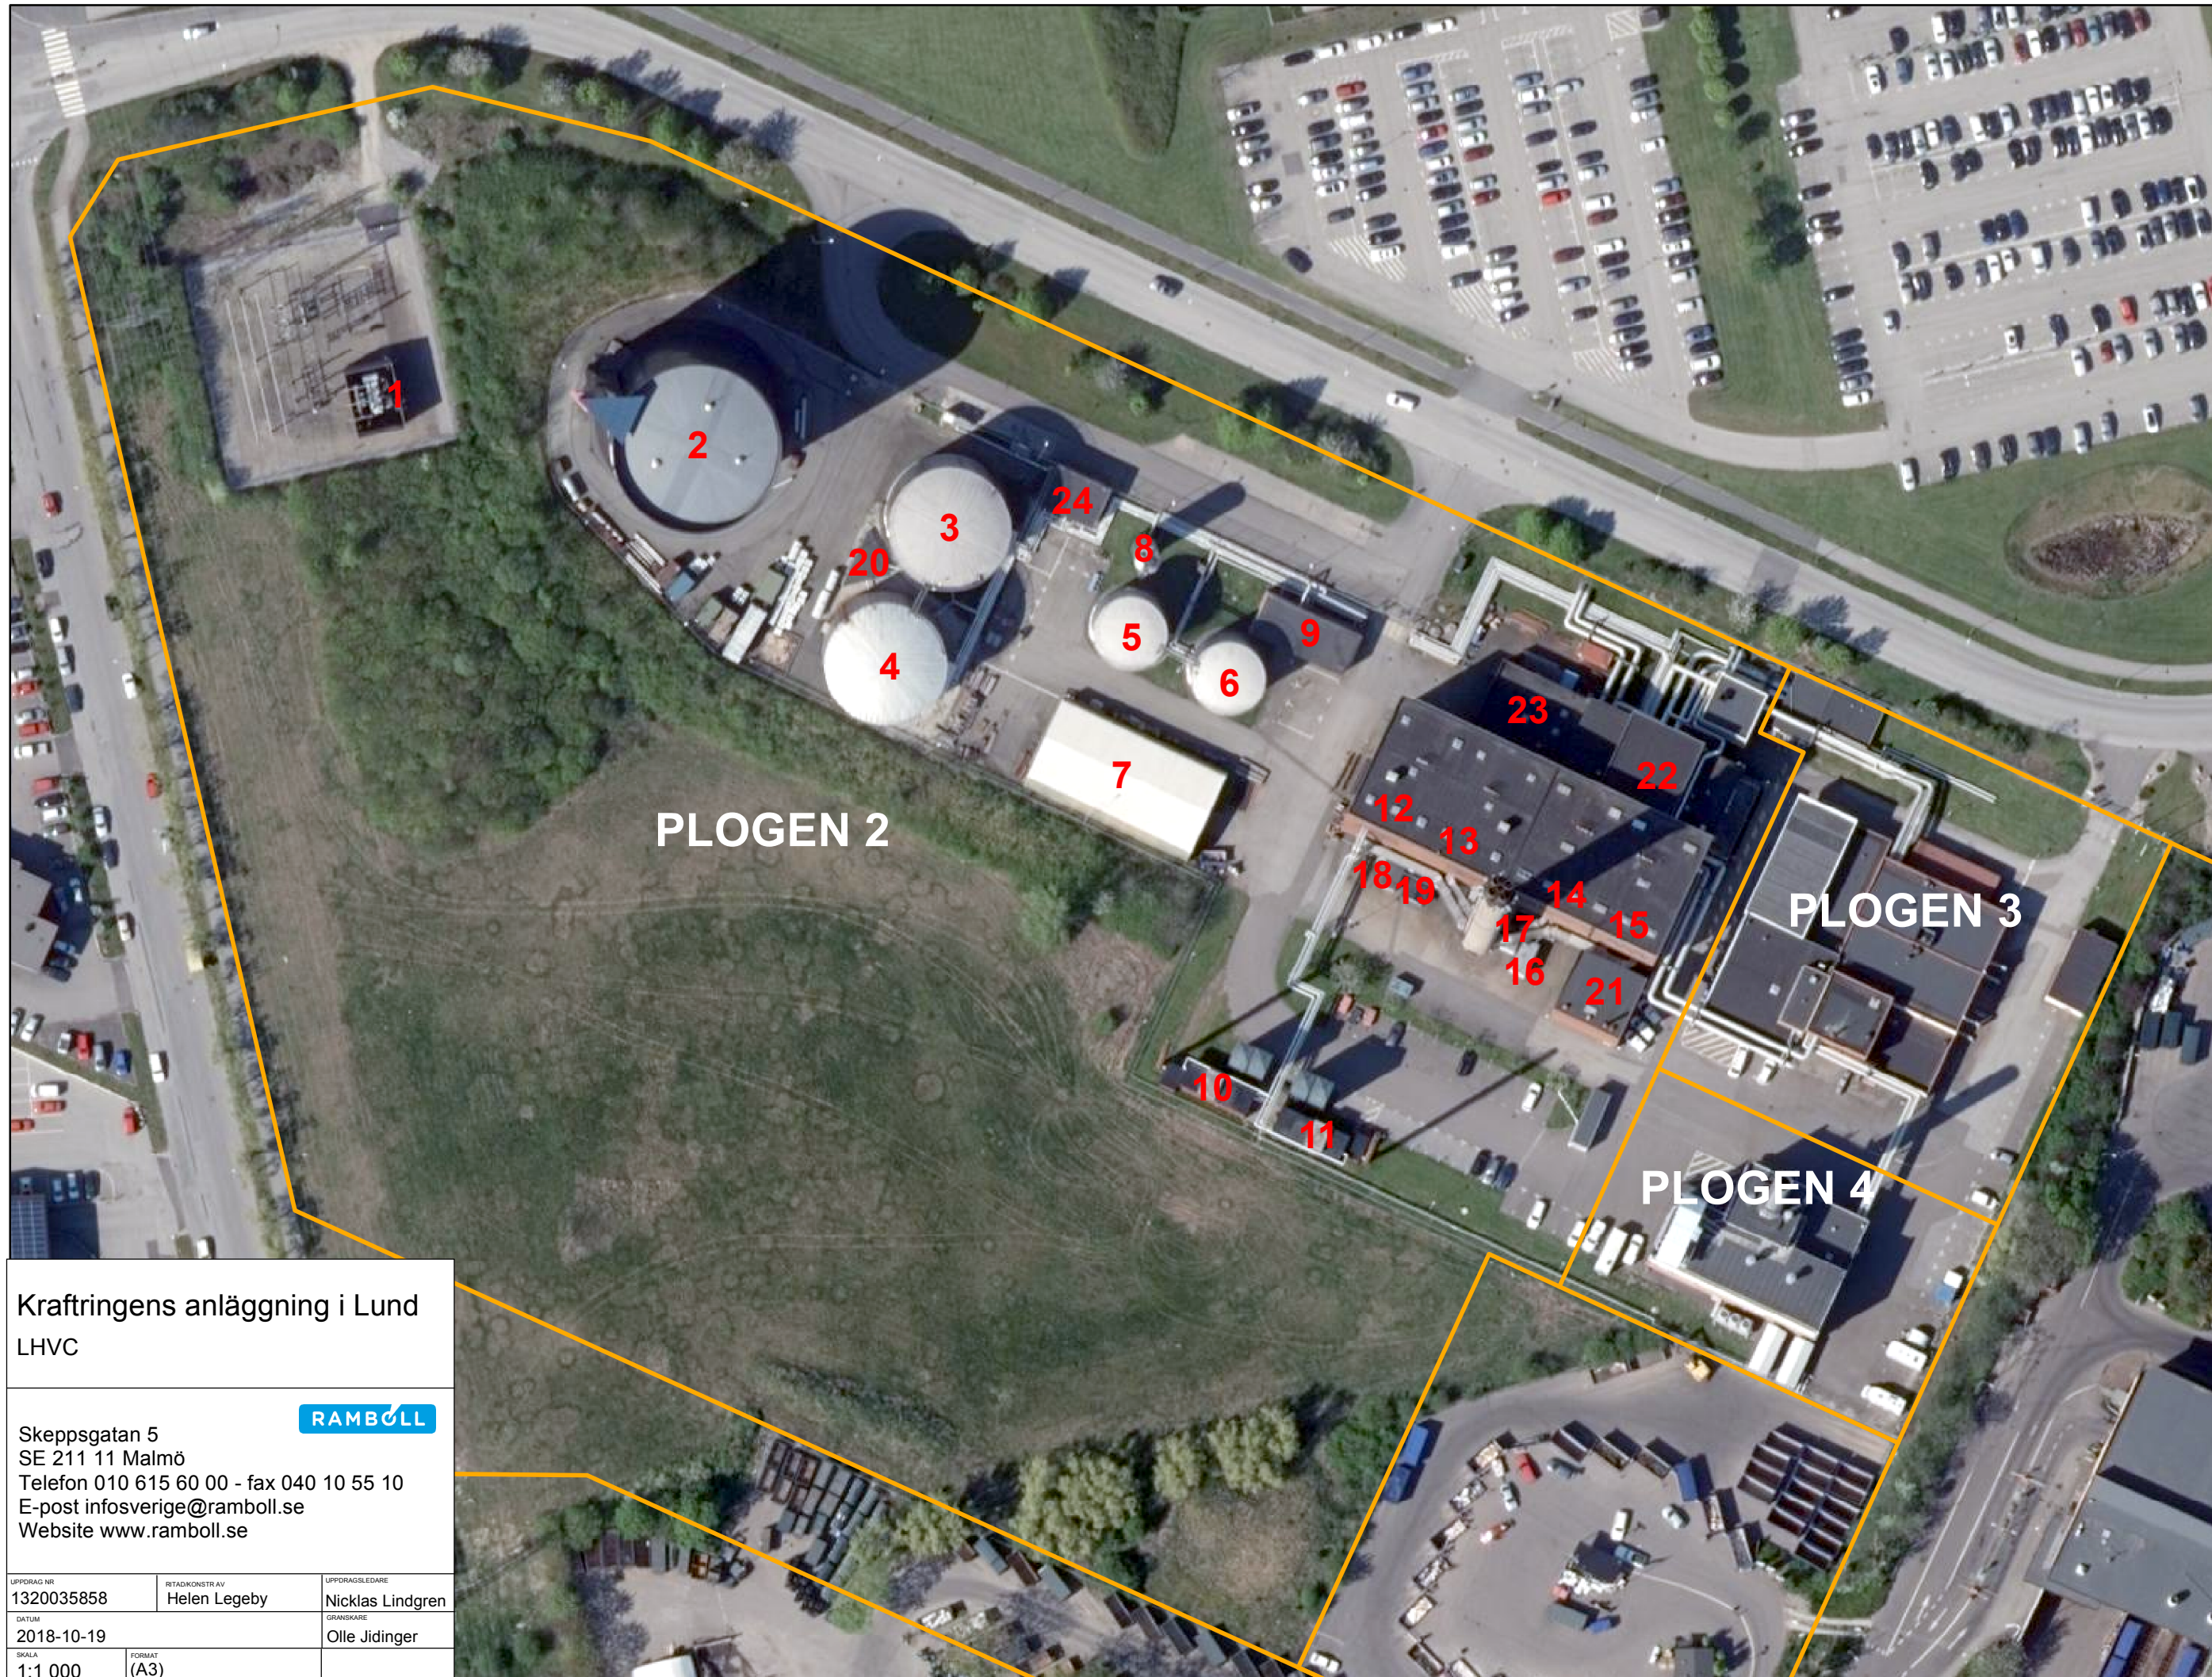
PLOGEN 2, KRAFTRINGEN LHVC

- 1 130/10 kV ställverk tillhör Kraftringen Nät
- 2 Ackumulator 20 000 m³ fjärrvärmevatten
- 3 MFA Tank 1
- 4 MFA Tank 2
- 5 Sotvattentank
- 6 Spädvattentank
- 7 Förrådstält
- 8 Expansionskärl
- 9 Vattenberedning
- 10 TVA 64
- 11 TVA 65
- 12 Panna 4
- 13 Panna 3
- 14 Panna 2
- 15 Panna 1
- 16 HJP 2
- 17 HJP 1
- 18 Data + Tele
- 19 Lättoljetank EO1
- 20 Oljekassun
- 21 Elpanna 1
- 22 Pumprum
- 23 Verkstad och Tvätthall
- 24 Oljepumphus
