Statusrapport för Plogen 2, Lund

Kraftringen Energi AB

Ansökan om tillstånd för befintlig och planerad verksamhet på Lunds
hetvattencentral

Malmö 2019-02-07
Version 2 rev datum 2020-05-08

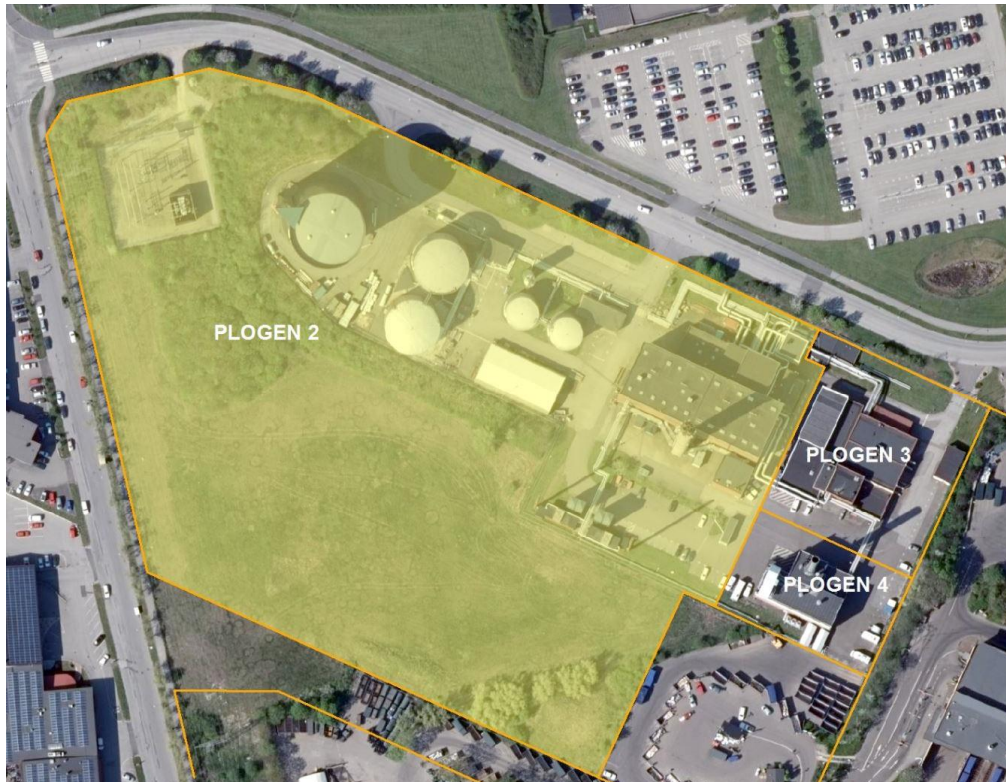
Figur 2. Aktuell fastighet, Plogen 2, markerad med gult. På bilden syns även fastigheterna Plogen 3 och Plogen 4.

Bebyggelsen finns enbart på den norra delen av fastigheten medan den södra delen är obebyggd, se Figur 2.

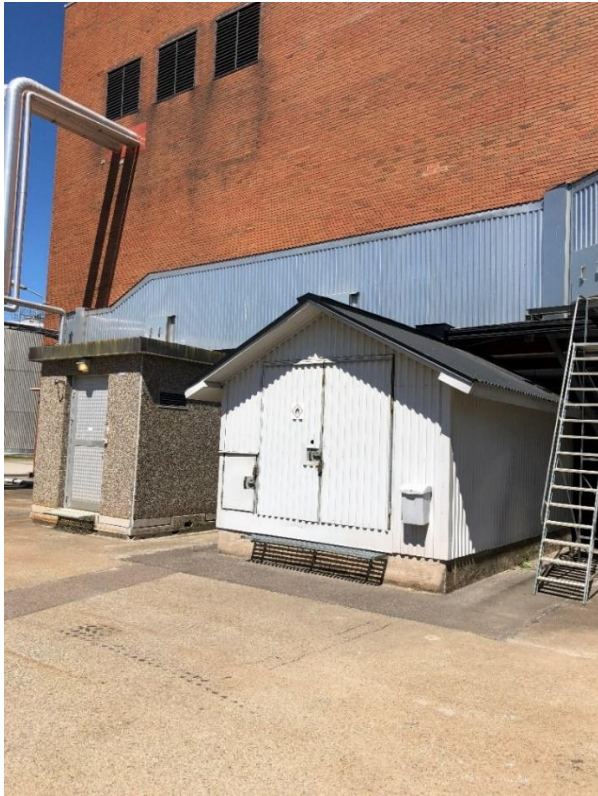
E01 (lättolja/diesel) levereras med lastbil till oljetanken som ligger väster om skorstenen, se bilaga 1. Lättoljan förvaras i en 10 m³ stor cistern som ligger söder om Panna 3 och 4. Cisternen är invallad och inbyggd i en containerbyggnad, se Figur 3, som står på hårdgjord yta. Detta reducerar risken för föroreningskador väsentligt.

Figur 3. Oljecisternen för E01 förvaras i den vita containerbyggnaden till höger.
